# REHABILITACIÓN PAVIMENTOS

Especificaciones

# Rehabilitación pavimentos

Informe BECOSAN®.

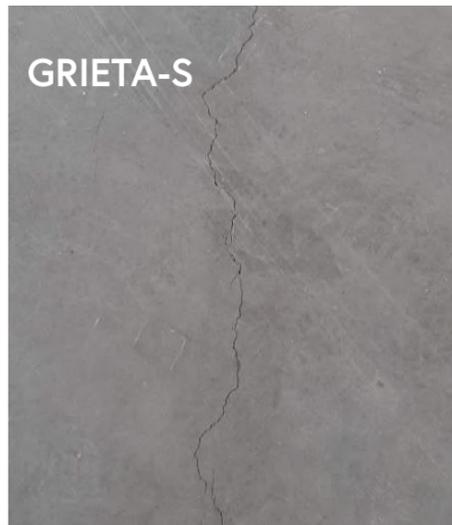
GRIETA-S

**Fisura menor (<2mm)** que puede ser recta, curva o en zigzag. Es necesario repararla para evitar el desmoronamiento, que generalmente convierte una fisura en S en una fisura en L.

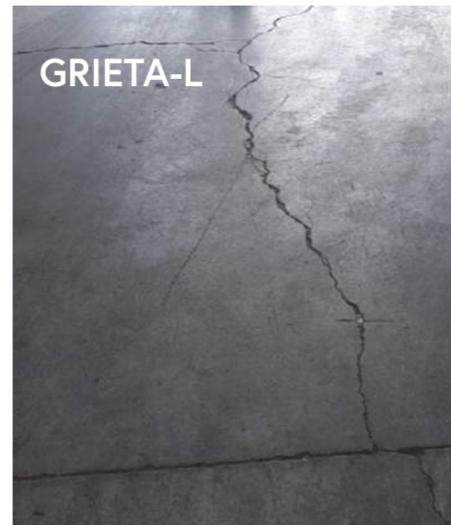
GRIETA-L

**Fisura de tamaño medio (2-9mm)** que puede ser recta, curva o en zigzag. Es necesario repararla ya que el desmoronamiento existente provocará un desprendimiento de las piezas de hormigón dentro de la fisura. La consecuencia será un daño importante de la superficie.

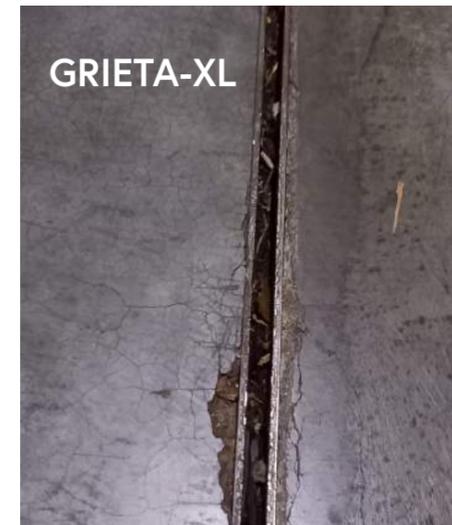
GRIETA-XL

**Fisura grande ( $\geq 10\text{mm}$ )** que suele aparecer cerca de las juntas de contracción o de construcción. Es necesario repararla porque, de lo contrario, dificultará o incluso imposibilitará el tránsito de carretillas elevadoras, vehículos automáticos, etc. La consecuencia será una grave erosión de la superficie y daños considerables en el suelo de hormigón.

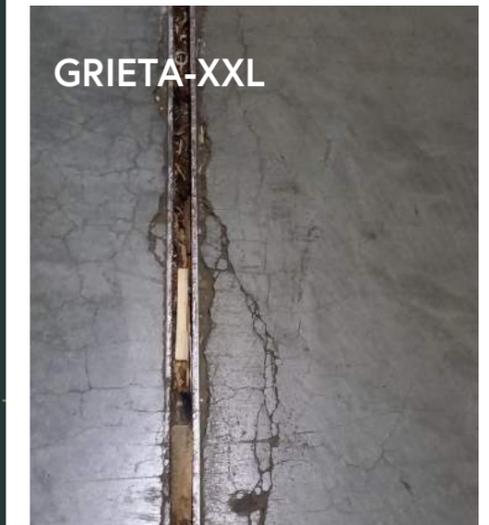
GRIETA-XXL

**Fisura XXL ( $\geq 30\text{mm}$ )** son consecuencia de una grieta XL que no ha sido reparada a tiempo y para evitar mayores daños en la superficie. Estas zonas son muy peligrosas ya que pueden causar accidentes graves. Las zonas con grietas XXL no deberían utilizarse en absoluto en operaciones de almacén o logística.

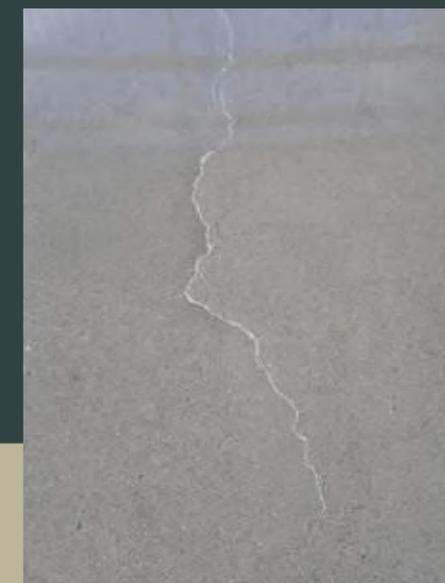
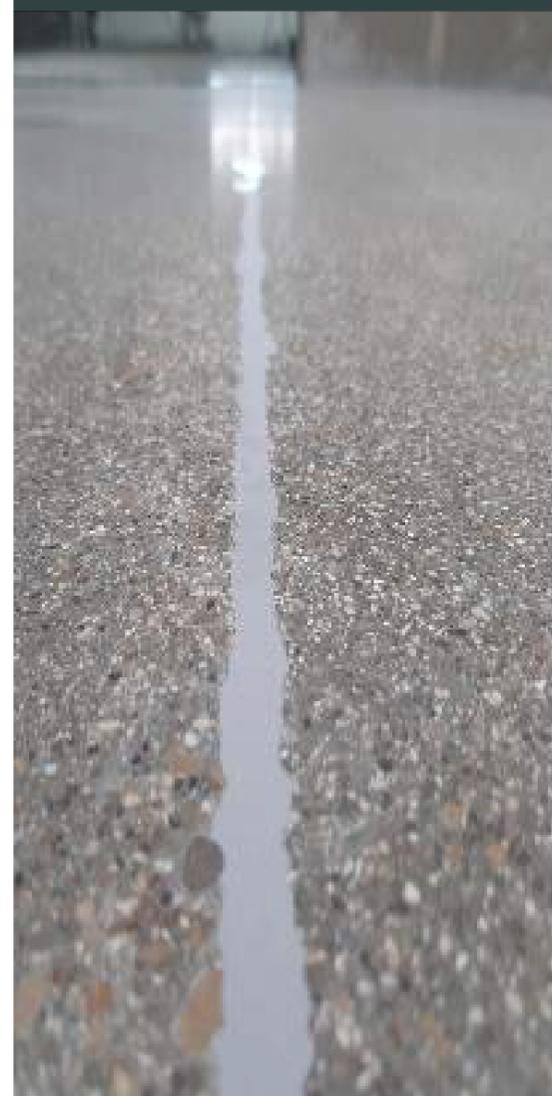
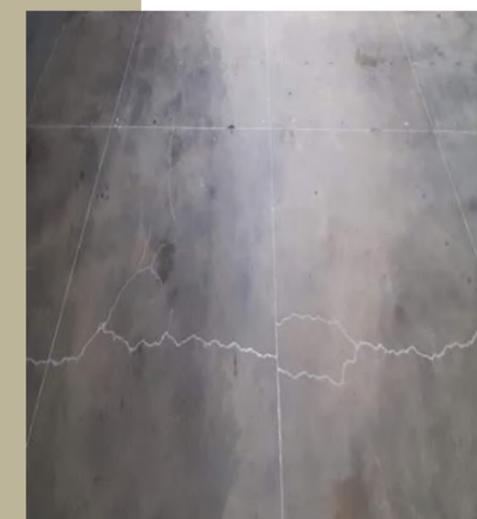
Los trabajos de reparación de las grietas-S consisten en la limpieza en toda su longitud y el relleno con BECOSAN® J+C Repair Kit. Todas las demás grietas deben cortarse verticalmente antes de rellenarlas con el kit de reparación BECOSAN® J+C.

Las grietas reparadas seguirán siendo visibles, pero se evita un mayor deterioro de la superficie. Hay que tener en cuenta que todavía es posible que crezca en su longitud en sus extremos y que pueden ser necesarias nuevas reparaciones en el futuro.

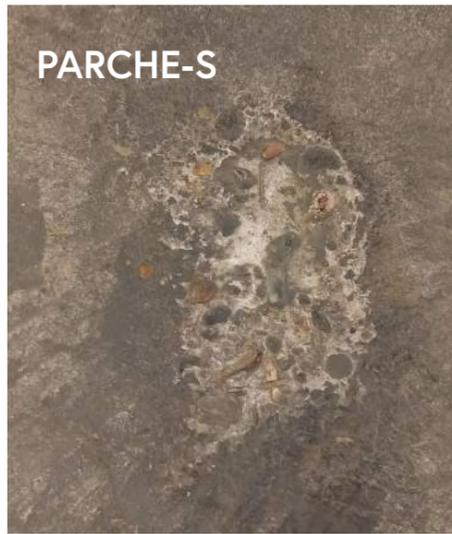
PARCHE-S

Parque menor ( $\leq 10 \times 10 \text{CM}$ ) con formas diferentes, redondas o cuadradas. Los parches pueden ser el resultado de un impacto de mercancías en el suelo o en zonas donde se cruzan grandes grietas. Dificultan el tránsito de personas y máquinas y se convierten en un parche mayor si no se reparan a tiempo.

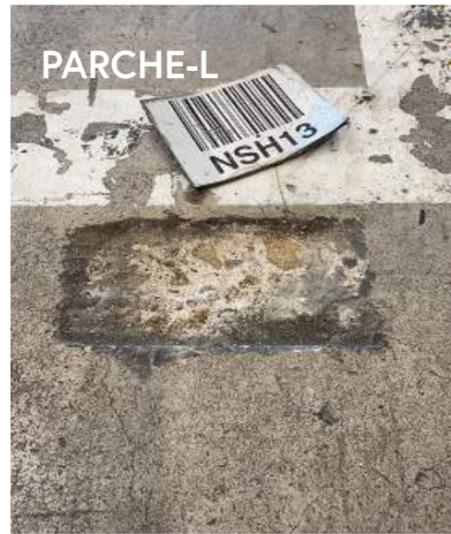
PARCHE-L

Parque de tamaño medio ( $> 10 \times 10 \text{CM}$ ), con diferentes formas, redondas o cuadradas. Estos parches hacen que el tráfico de vehículos industriales sea casi imposible, ya que el equilibrio puede verse comprometido si se circula por estas zonas.

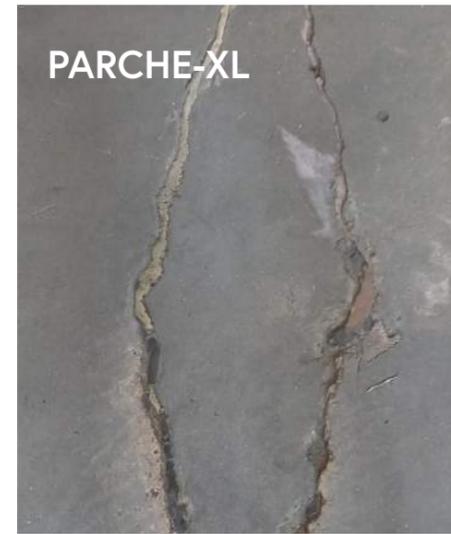
PARCHE-XL

Parque de gran tamaño ( $> 20 \times 20 \text{CM}$ ) que inhabilita el uso de una gran superficie en un almacén, ya que es imposible circular por esta zona con vehículos industriales.

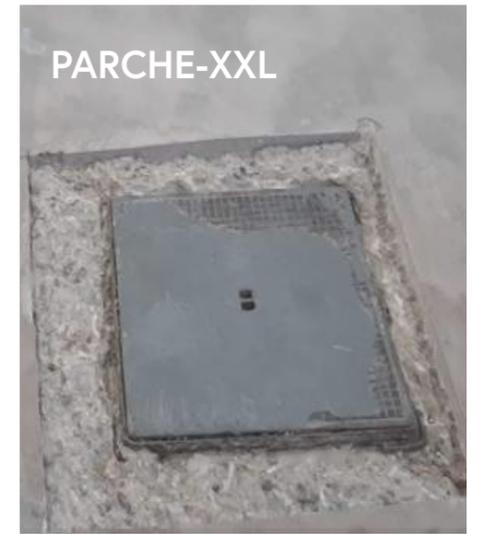
PARCHE-XXL

Una zona muy grande ( $> 50 \times 50 \text{CM}$ ) que obliga a los propietarios de los almacenes a cerrar zonas enteras ya que el riesgo de accidente es más que probable.

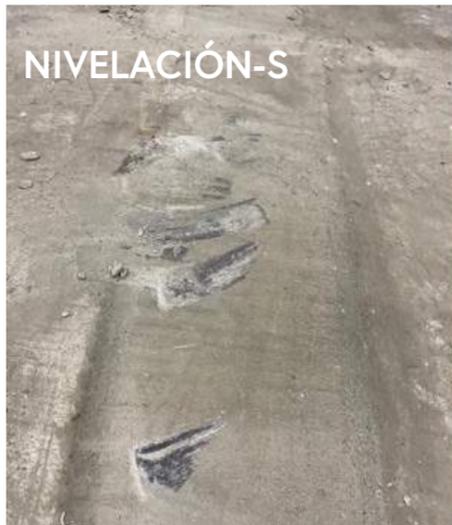
NIVELACIÓN-S

Un pequeño desnivel (diferencia de altura < 5mm) en las juntas de construcción o en las puertas de paso que conectan 2 naves perjudica a los vehículos industriales y hace incómoda la conducción de los mismos.

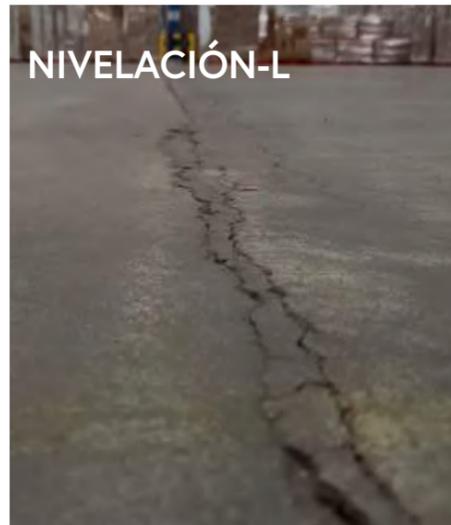
NIVELACIÓN-L

Un desnivel de tamaño medio (diferencia de altura 5-9mm) en las juntas de construcción o en las puertas de paso que conectan 2 naves perjudica a los vehículos industriales y hace que la conducción de los mismos sea peligrosa ya que estos pueden empezar a balancearse al circular a cierta velocidad.

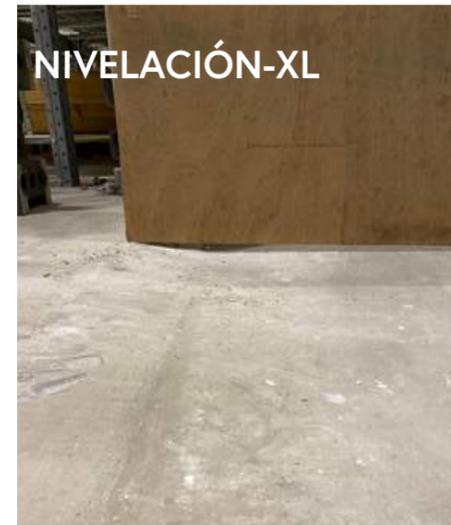
NIVELACIÓN-XL

Un desnivel severo (diferencia de altura > 10mm) provoca grandes grietas e importantes daños en la superficie debido al impacto de los vehículos industriales contra el borde de hormigón en la zona desnivelada. Además, causan daño a los vehículos de ruidas rígidas lo que conveva elevados costes de mantenimiento.

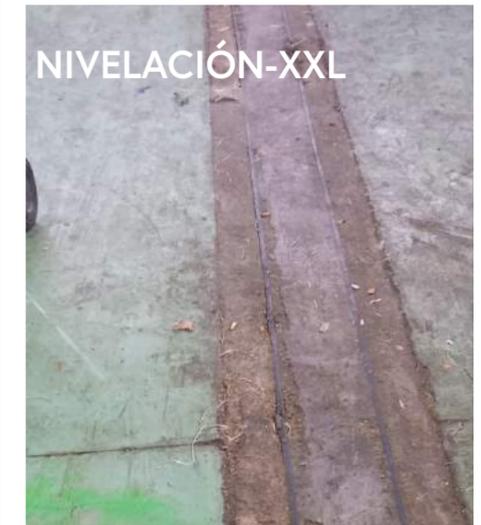
NIVELACIÓN-XXL

Desniveles muy fuertes que en algunos casos hacen imposible el acceso a la zona contraria. Los trabajos de reparación pueden consistir, en el peor de los casos, en cortar y reconstruir partes enteras del forjado de la zona afectada.

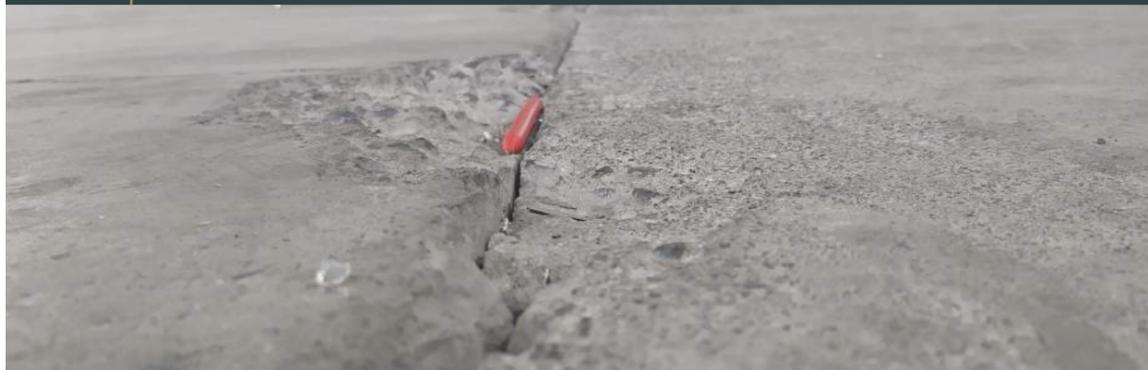
Las diferencias de nivel entre 2 almacenes o pasillos de puertas son peligrosas para los vehículos industriales que transportan cargas pesadas. Algunos desniveles a veces no son visibles a primera vista y pueden provocar accidentes. Las obras de reparación son intervenciones importantes. Es necesario rebajar la parte más alta en una superficie lo suficientemente grande, de modo que se conceda el equilibrio a las carretillas elevadoras, AGV, etc. al pasar por encima. Posteriormente, la zona tratada es, dependiendo del tamaño de la misma, rectificadora o serrada y reconstruida con hormigón o mortero hasta la altura deseada.

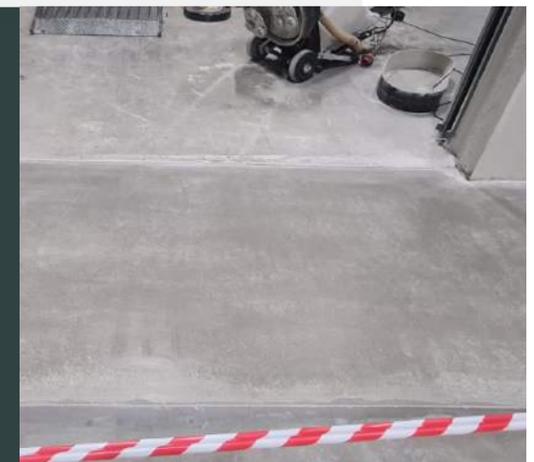
Una zona nivelada permitirá que las carretillas elevadoras industriales entren sin problemas de una sección del almacén a otra sin golpear las juntas de construcción y sin causar daños a los vehículos.

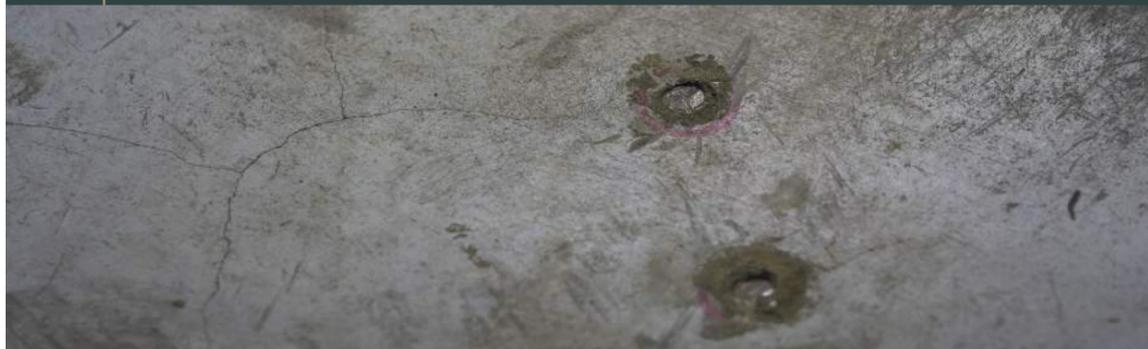
Los trabajos de reparación se pueden llevar a cabo con varios métodos: taladrar un agujero junto al anclaje para poder bajarlo al suelo o extraer por completo el anclaje perforando el hormigón con una corona. Posteriormente, el agujero se sella con el kit de reparación BECOSAN® J+C.

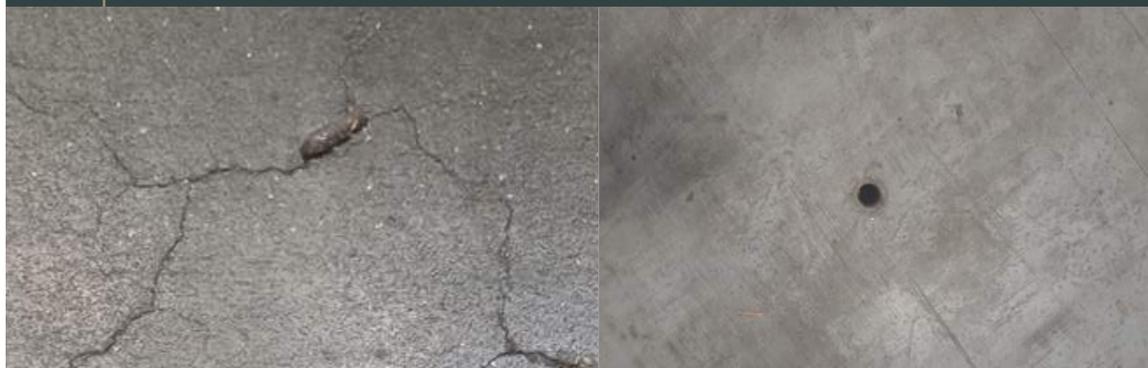
Los agujeros en los suelos de hormigón pueden deberse a la retirada de pernos, al desmoronamiento debido al agrietamiento o a la presencia de objetos en el hormigón durante el vertido (por ejemplo, trozos de madera).

Deben repararse, ya que el tráfico de carretillas elevadoras, AGV, etc. podría provocar un mayor desmoronamiento de la superficie y causar agujeros mayores. La zona afectada debe estar limpia y seca antes de rellenarla con el kit de reparación BECOSAN® J+C.

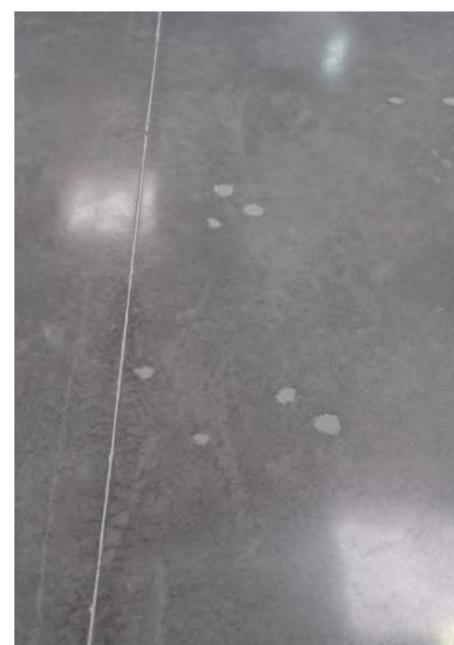
La suciedad no puede entrar en un agujero reparado. Se detiene la degradación de la superficie en las zonas con agujeros.

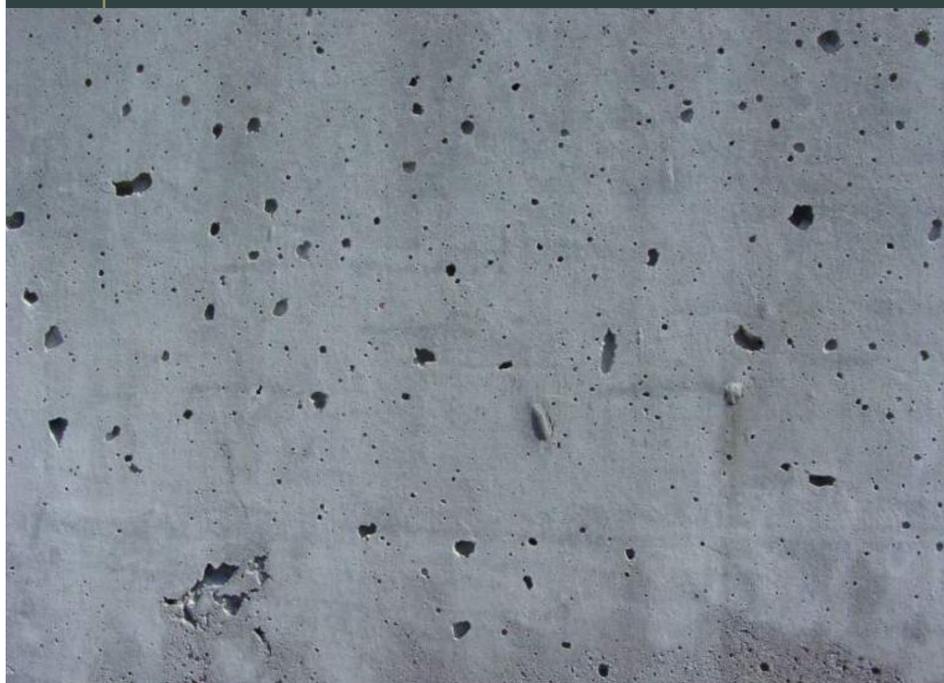
Varios hoyos debidos al desprendimiento de áridos o de objetos ajenos en la capa superior de un suelo de hormigón pueden dificultar el tráfico fluido con vehículos industriales y provocar daños importantes si no se reparan a tiempo.

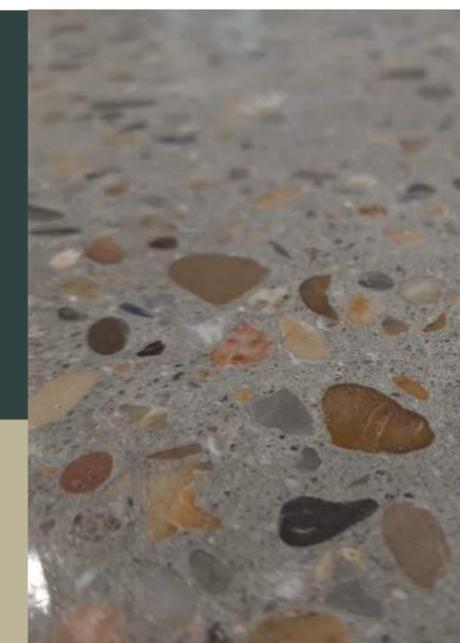
Los pequeños agujeros serán sellados y la superficie volverá a ser funcional.
